BOCAS DE MINAS DE CARVÃO ABANDONADAS EM SANTA CATARINA

José E. Amaral¹, Antonio S.J.Krebs¹ & Mariane B. Pazzetto²

¹ CPRM – Serviço Geológico do Brasil

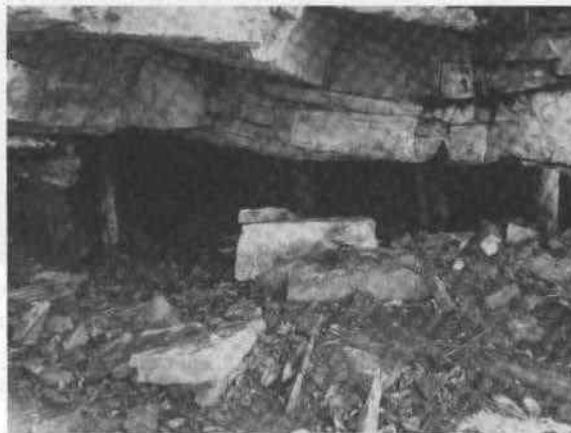
A localização dos indícios obtidos com o auxílio das fotos aéreas e mapas de cadastro, foram visitadas em campo visando a confirmação da existência de bocas de minas (Figura 2). Outro procedimento que auxiliou, e continua auxiliando de forma decisiva na localização das galerias e poços antigos, é o contato com os moradores da região, muitos deles antigos mineiros, ou que tiveram familiares envolvidos na atividade. A posição em coordenadas UTM foi obtida com o auxílio de GPS manual. No entanto o posicionamento definitivo das bocas é feito nas ortofotocartas (escala 1/5.000) do voo DNPM/fev2.002. As informações levantadas em campo são transferidas para um banco de dados formatado em MSAccess.

Figura 2 - Boca de mina de carvão abandonada sem DAM

- Galerias abertas secas e pontas de pedra: orçar trabalhos de recuperação, tamponamento com muro de concreto ou recobrimento com aterro, conforme facilidades de acesso. Determinar as prioridades e desenvolver os projetos que deverão ser submetidos à aprovação dos órgãos de meio ambiente e DNPM;

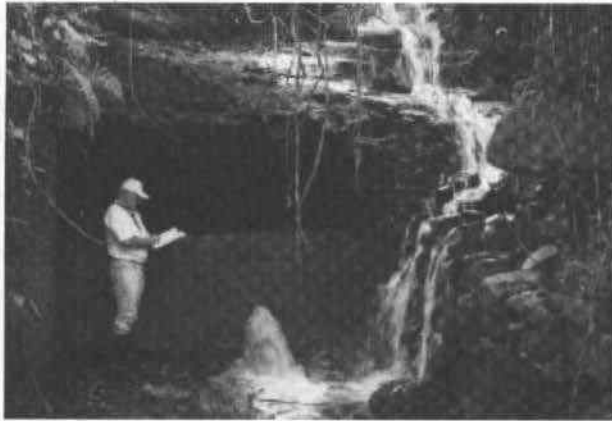
A drenagem ácida de mina – DAM (Figura 3) configura-se como um problema gravíssimo sob o ponto de vista ambiental, tendo em vista a contaminação dos cursos d'água por metais pesados. A adução de água de rios contendo metais pesados, para a irrigação de lavouras de arroz é comum na região carbonífera e sua área de influência. Além dos efeitos desta água nas plantações propriamente ditas, há a recarga artificial dos aquíferos freáticos da região, com conseqüências danosas para a população rural, que dele fazem uso. Com o plano atual de fechamento das bocas de minas e coleta da água ácida gerada para posterior tratamento antes do descarte, aliada à recuperação das áreas degradadas, as populações no futuro poderão usufruir de cursos d'água limpos, além de terrenos recuperados e reintegrados à paisagem.

Figura 3 - Boca de mina abandonada com DAM contaminando água superficial

- Galerias com DAM: obstruir a luz das galerias com fechamento parcial (barragem de concreto e vertedouro), instalar calhas de medição de vazão e monitoramento de indicadores de contaminação;

- Executar projeto de coleta de DAM que contemple encaminhamento para Estação de Tratamento de Efluentes - ETE, visando posterior descarte nos cursos d'água.
